**PROJEKT «USSERDORF»**  
FACHBERICHT FFF  
FRUCHTFOLGEFLÄCHEN

KOMPENSATION VON BEANSPRUCHTEN  
FRUCHTFOLGEFLÄCHEN DURCH ERHEBUNG  
NICHT INVENTARISierter FRUCHTFOLGEFLÄCHEN

WABERN, 19.06.2024

**Abklärungen zur  
Kompensation von  
Fruchtfolgeflächen (FFF)**

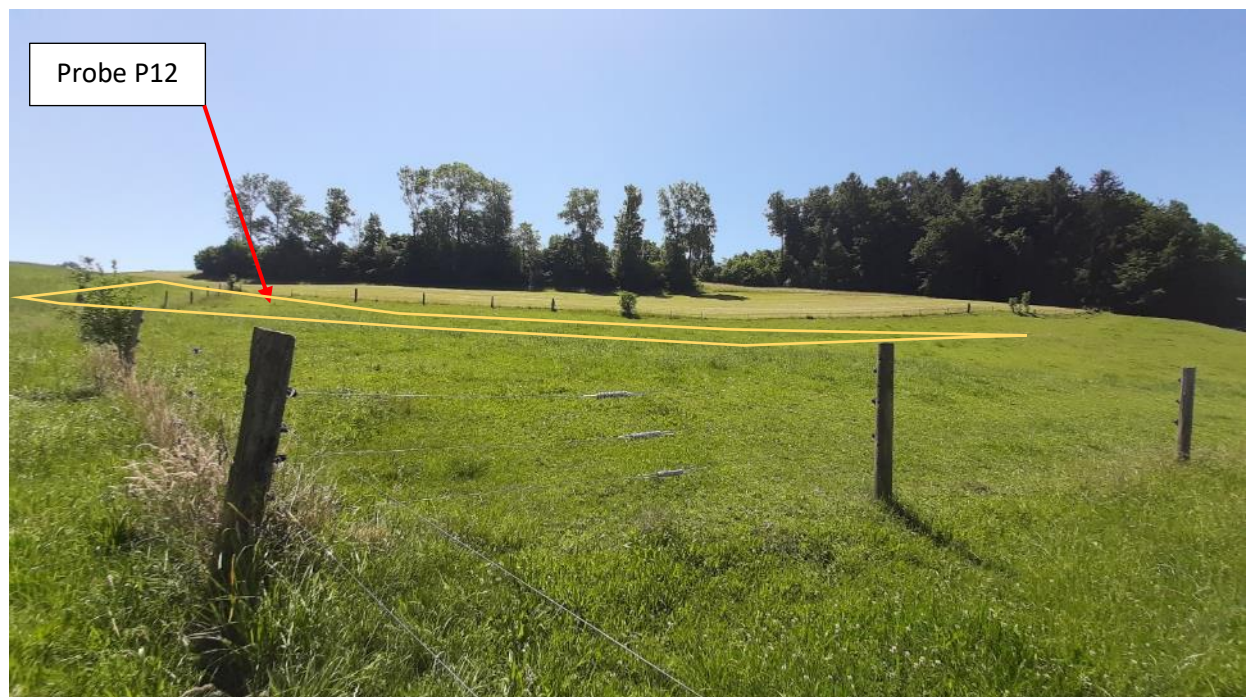
Abbildung 9: Übersichtsfoto mit untersuchter Fläche (gelb markiert) sowie Lage des Referenzprofils. Foto hema, 29.04.2022

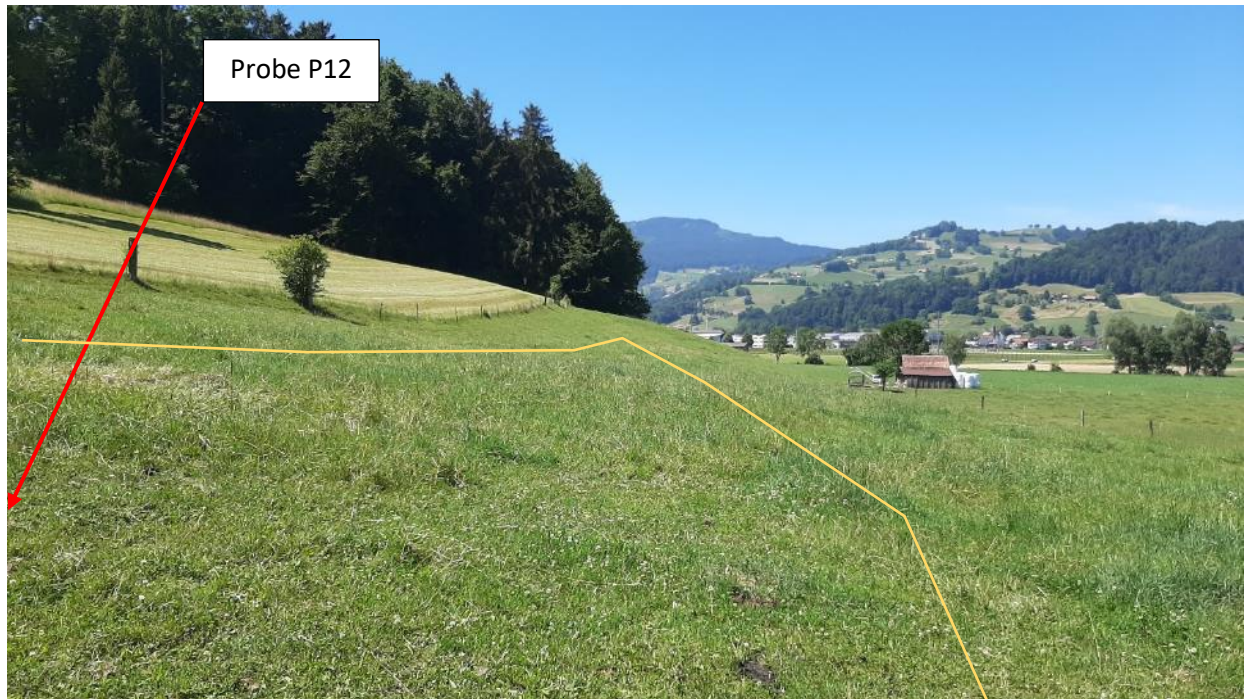
Abbildung 10: Übersichtsfoto mit untersuchter Fläche (gelb markiert) sowie Lage des Referenzprofils. Foto hema, 29.04.2022
